Agencija za istraživanje nesreća u zračnom, pomorskom i željezničkom prometu  
Odjel za istrage nesreća u zračnom prometu

## ZAVRŠNO IZVJEŠĆE

### O NESREĆI PARAJEDRILICE

koja se dogodila dana 17. travnja 2020. godine  
na području Triblja

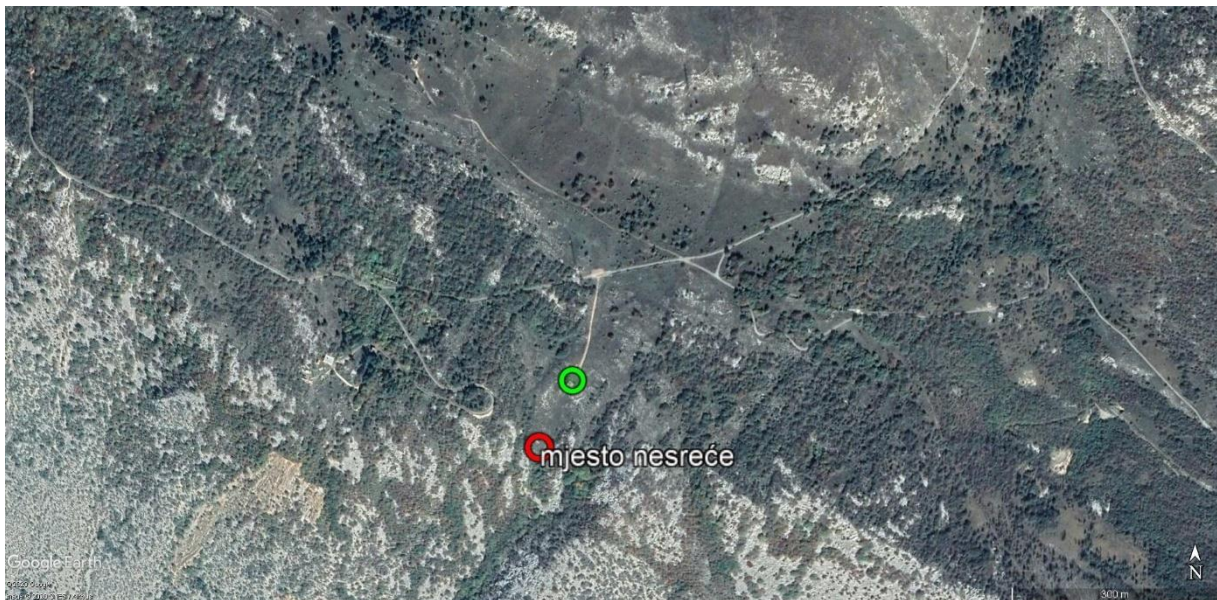
Predmetna parajedrilica i pilot pronađeni su na travnato kamenitoj padini stotinjak metara ispod poletišta. Po položaju parajedrilice i pilota, zaključuje se da je smjer leta prilikom udara u tlo bio okomito u padinu, tj. upravo suprotan od smjera polijetanja.

Slika 2. – Zelenim kružićem označeno je mjesto polijetanja, a crvenim mjesto pada parajedrilice.

Mjesto nesreće nalazi se oko 100 metara niz padinu, odnosno južno od poletišta za parajedrilice na brdu iznad mjesta Triblja. Teren oko poletišta i mjesta nesreće obrastao je rijetkim grmovima i travom u kojoj se nalazi veće ili manje kamenje.

Na samom mjestu pada pilota nalazi se manja stijena koja se za približno 1 m izdiže iz trave. Po tragovima na mjestu nesreće i položaju pilota i parajedrilice, zaključuje se da je smjer kretanja parajedrilice i samog pilota neposredno prije udara bio približno okomito na spomenutu stijenu.

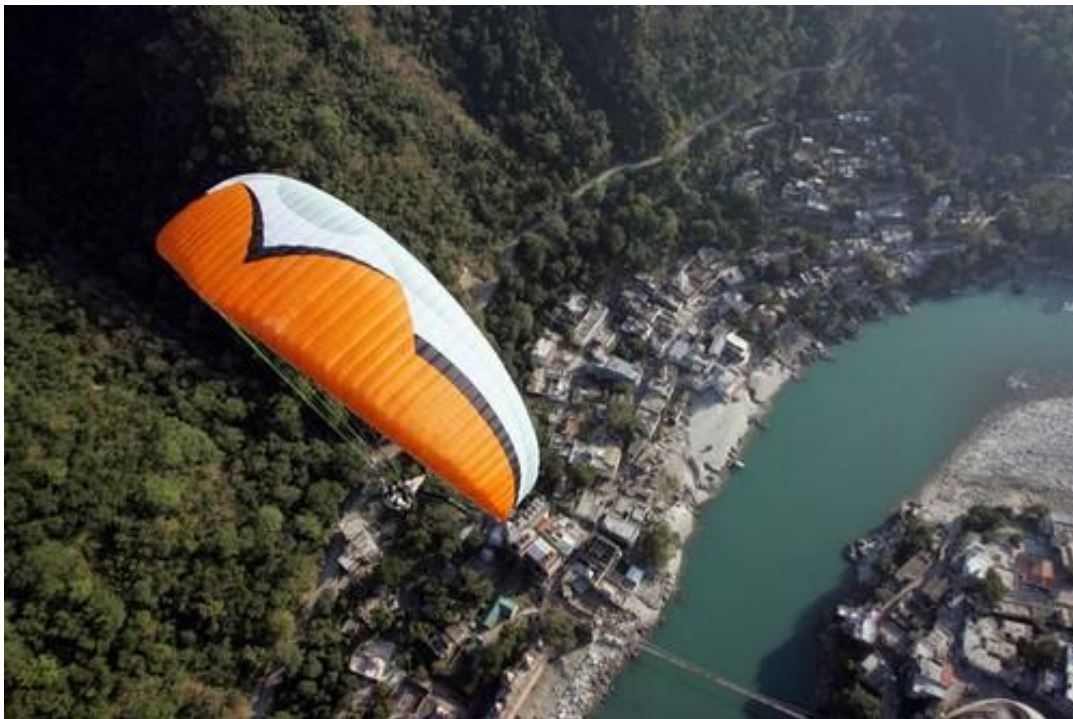
Slika 3. – Parajedrilica OZONE Addict

Pregledom su utvrđena manja oštećenja na kupoli i konopcima koja su najvjerojatnije nastala uslijed pada. Pregledom je također utvrđeno da je, unatoč spomenutim oštećenjima, parajedrilica i dalje sposobna letjeti, tako da se navedena oštećenja isključuju kao mogući čimbenik u ovoj nesreći.

Nadalje, mjerenjem propusnosti materijala kupole i mjerenjem dužina konopaca, utvrđeno je da svi parametri zadovoljavaju uvjete korištenja.

Zaključak je da je parajedrilica u vrijeme nesreće bila u tehnički ispravnom stanju.
