Agencija za istraživanje nesreća u zračnom, pomorskom i željezničkom prometu
Odjel za istrage nesreća u zračnom prometu

ZAVRŠNO IZVJEŠĆE

O NESREĆI ZRAKOPLOVA VIPER SD-4, REG. OZNAKA OM-M901

Aerodrom Vrsar, 20. listopada 2012.

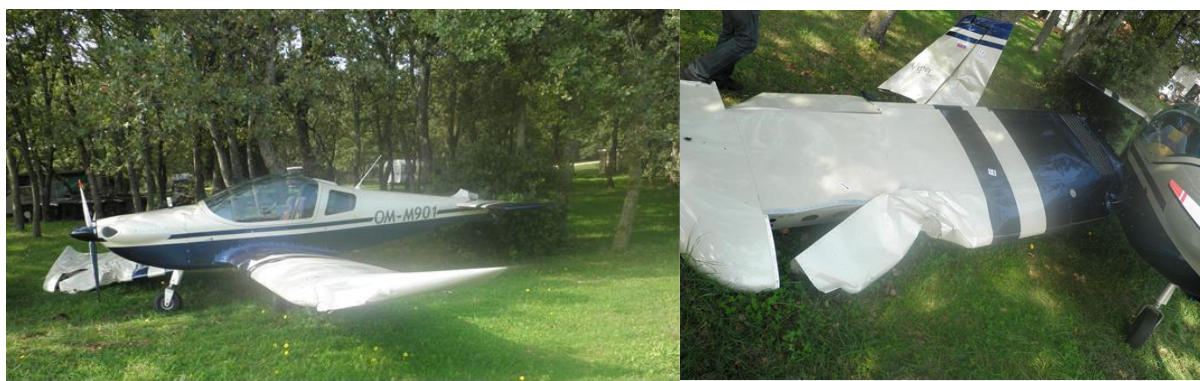
Slika 1. Oštećenja zrakoplova OM-M901

Pregledom zrakoplova OM-M901 utvrđeno je da su mehanički oštećeni napadni rubovi oba krila udarcem u stupove ograde i stabla. Desno krilo se djelomično drži za trupa i zaokrenuto za otprilike 70° prema naprijed. Napadni rub krila je značajno oštećen udarom u metalni stup i kasnije u stablo. Vrh lijevog krila je rastrgan i savijen. Repne površine (vertikalni stabilizator i kormilo pravca) su odlomljeni (naknadno su demontirane od strane mehaničara prije fotografiranja).

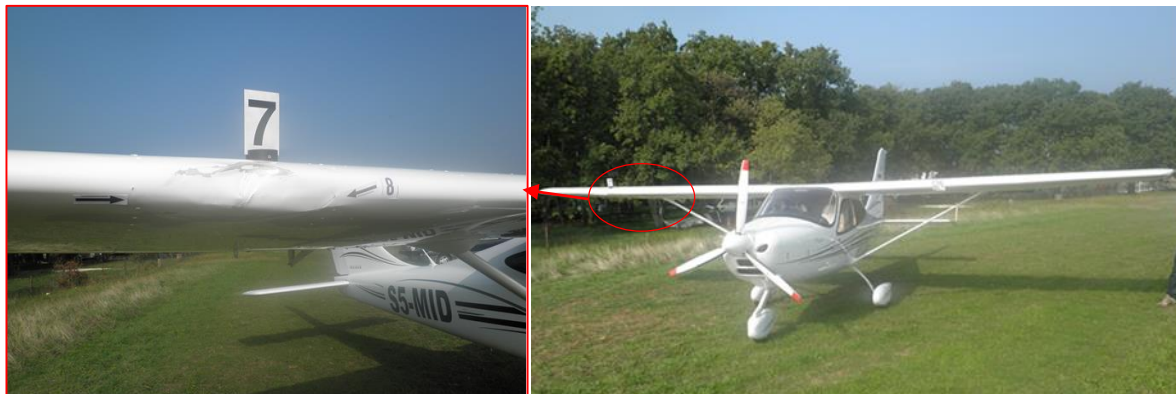
Slika 2. Oštećenja zrakoplova S5-MID

Na zrakoplovu S5-MID utvrđena su mehanička oštećenja na napadnom rubu desnog krila i na donjoj strani desnog krila te na prednjoj strani upornice desnog krila. (Slika 2.)

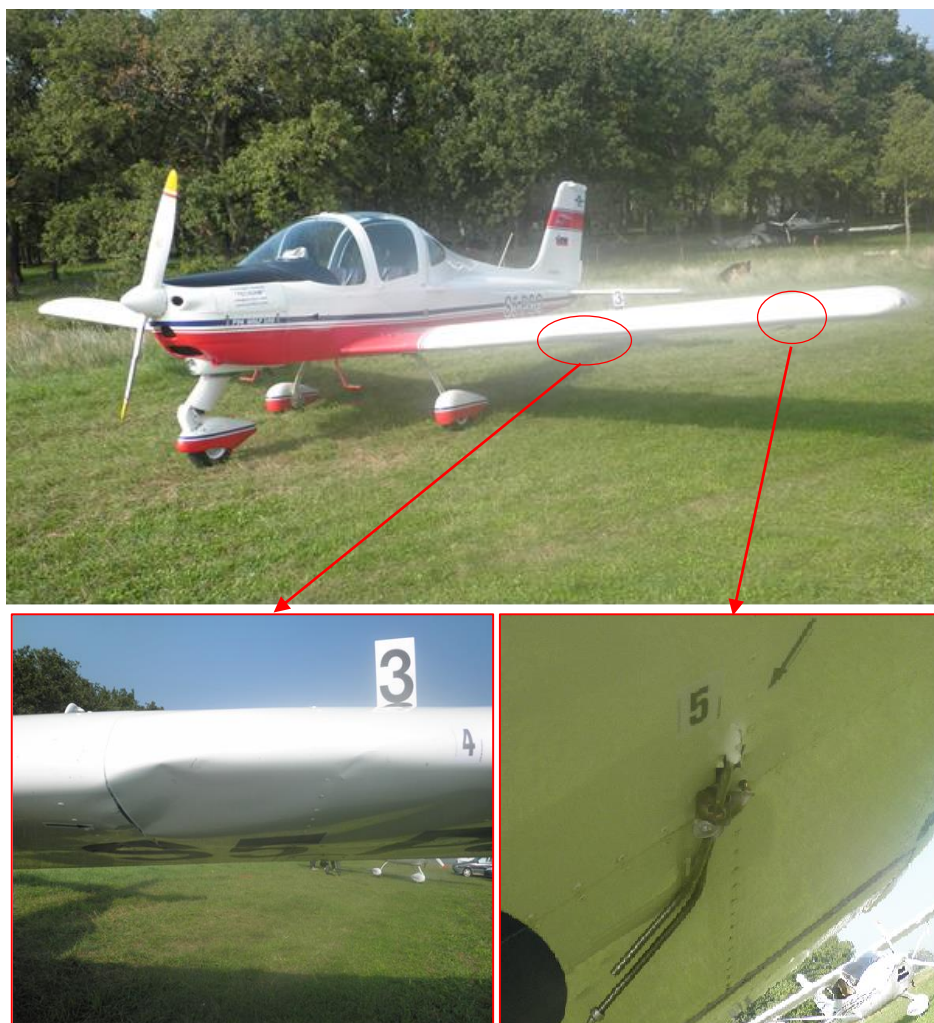
Slika 3. Oštećenja zrakoplova S5-PCO

Na zrakoplovu S5-PCO utvrđena su oštećenja na lijevom krilu:

- udubljenja na prednjem napadnom rubu krila i donjaci krila.
- savijena pitot-cijev sa donje strane krila
- udubljenja i oguljena boja na lijevoj bočnoj strani stražnjeg dijela trupa.

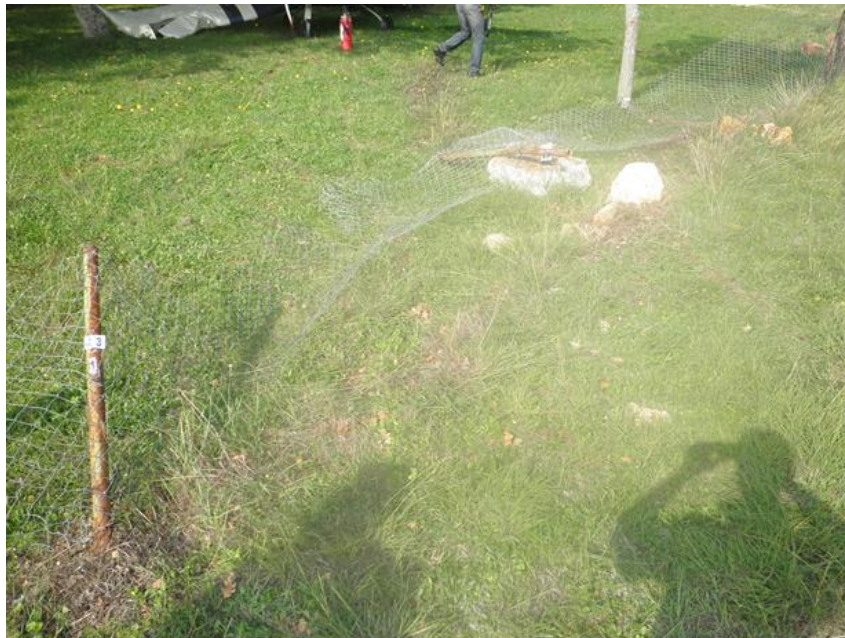
Slika 4. Oštećenja ograde na aerodromu

Zrakoplov OM-M901 je u nastavku kretanja između dva zrakoplova srušio dio zaštitne metalne ograde u duljini od 6 m i tri stupa za učvršćenje.

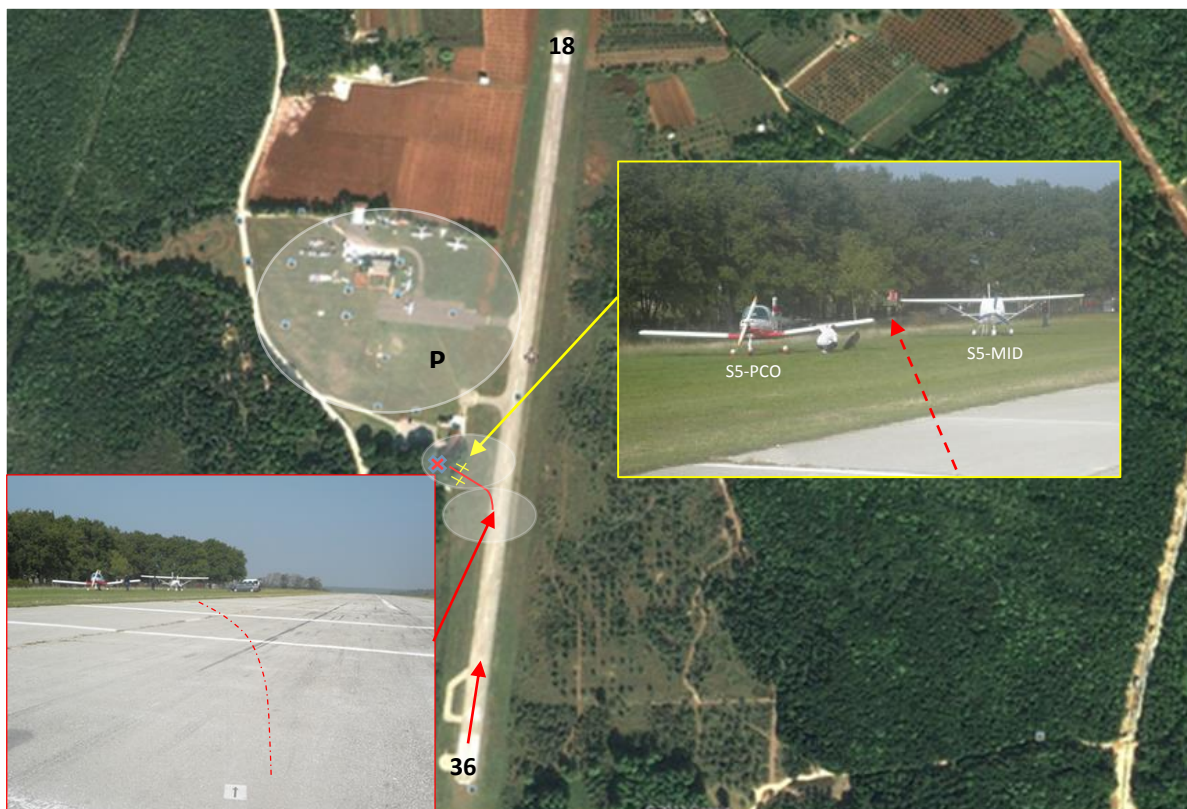
Slika 5. Skica mjesta izlijetanja zrakoplova

Nakon dobivenog odobrenja za polijetanje pilot dodaje snagu i započinje polijetanje. Nakon otprilike 120 m zatrcavanja zrakoplov nekontrolirano skreće⁵ u lijevo prema rubu USS-a, izlijeće na travnati pojas izvan USS i nastavlja pravocrtno kretanje. Zrakoplov nastavlja kretanje izvan terenski u smjeru dva parkirana zrakoplova uz USS, prolazi između njih pri tom ih ošteti, probija žičanu ogradu sa metalnim stupovima, kojom prilikom preskače lagani jarak uz žičanu ogradu i udara u drvo u obližnjem šumarku. Zbog udara krila u drvo zrakoplov se je zarotirao oko vertikalne osi i zaustavio u pravcu suprotnom od smjera dolaska. Skica izlijetanja zrakoplova prikazana je na slici 5.
