Agencija za istraživanje nesreća i
ozbiljnih nezgoda zrakoplova

ZAVRŠNO IZVJEŠĆE
ZRAKOPLOVNE NESREĆE
MOTORNIM ZMAJEM

26. travnja 2009.

NA REGISTRIRANOM LETJELIŠTU „SOPOT“ VINKOVCI

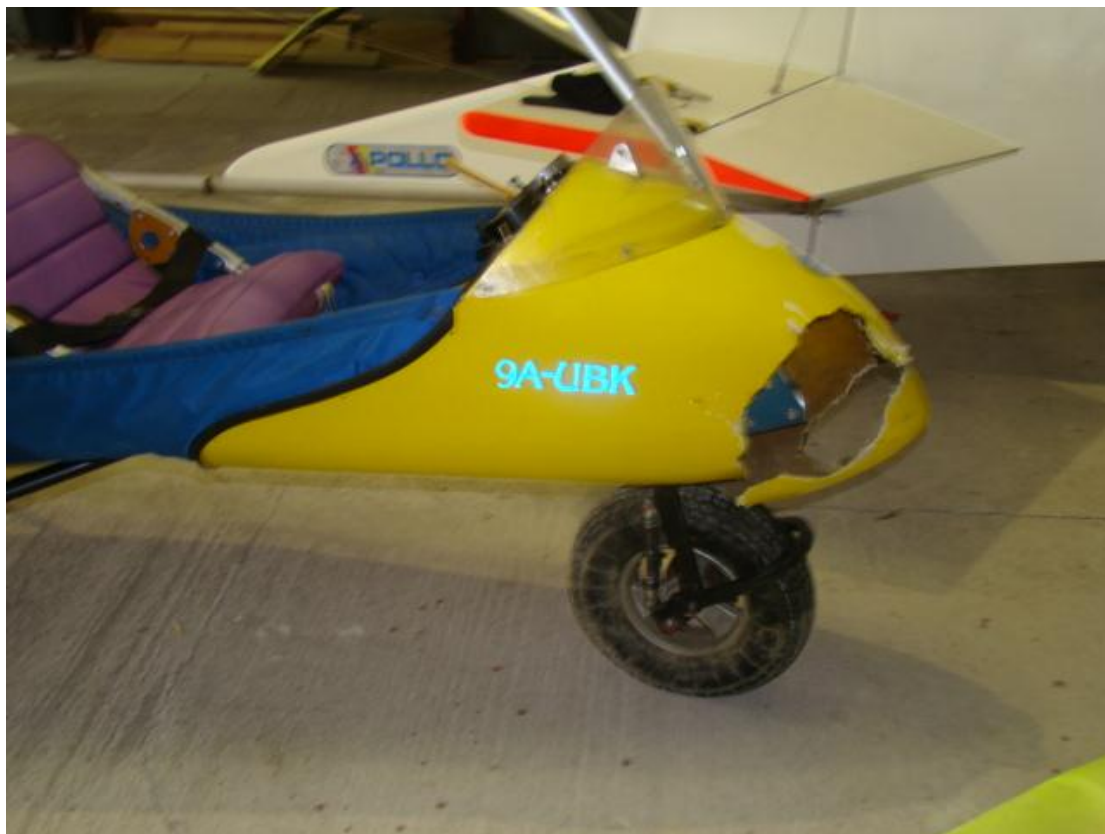
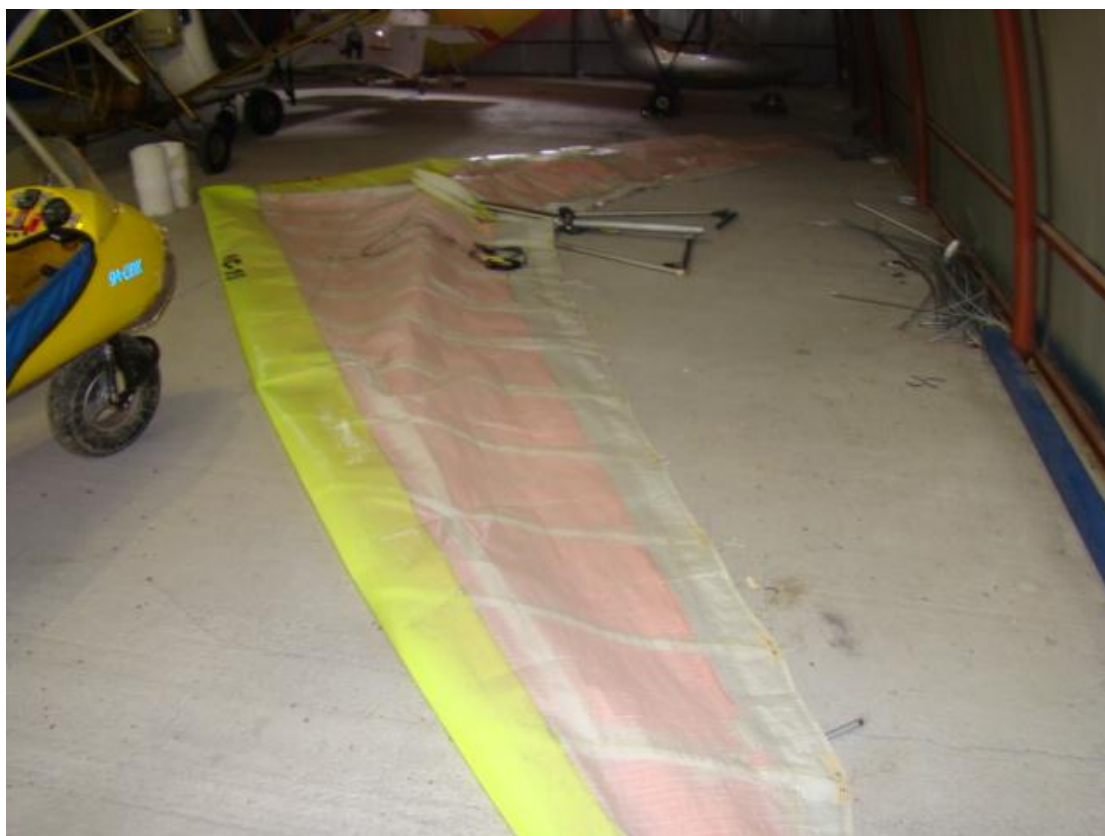
Istražitelj za zrakoplovne nesreće obavio je očevid motornog zmaja dana 02. svibnja 2009. godine.

- Na trokolici zrnaja nastala su manja oštećenja
- Na krilu motornog zrnaja nastala su znatna oštećenja i nije preporučljivo isto popravljati

Isključivi uzrok nesreće je ljudski faktor, letenje iznad dozvoljenih brzina za motorni zrnaj APOLLO.

Agencija za istraživanje nesreća i ozbiljnih nezgoda zrakoplova daje slijedeće preporuke Zrakoplovnoj inspekciji, Agencije za civilno zrakoplovstvo da na temelju svojih ovlasti obavi inspeksijski nadzor nad zrakoplovnim klubom „Vrabac“ Vinkovci.
