Agencija za istraživanje nesreća u zračnom, pomorskom i željezničkom prometu  
Odjel za istrage nesreća u pomorskom prometu

**ZAVRŠNO IZVJEŠĆE**

**O POMORSKOJ NESREĆI MOTORNOG TRAJEKTA**  
**"KORČULA"**

**Vela Luka, 15. siječnja 2017.**

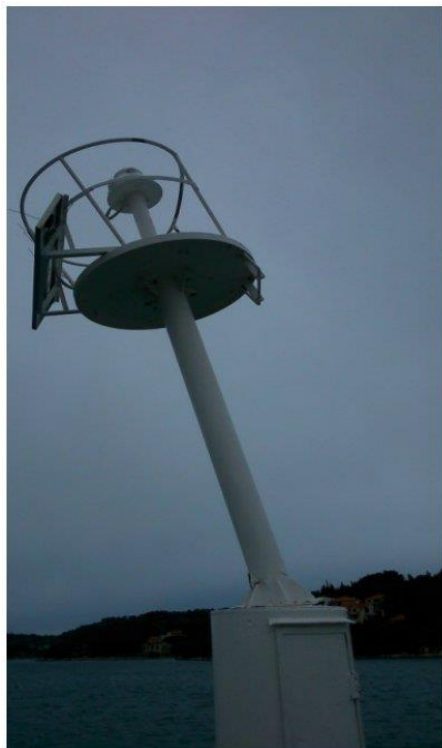
Slika 2. Oštećeno lučko signalno svjetlo

Dana 15. siječnja 2017. godine, prilikom manevra pristajanja broda pramcem, u 21:30 sati, na poziciji trajektnog pristaništa u Veloj Luci ( $\varphi=42^{\circ}57'34''N$ ;  $\lambda=16^{\circ}42'37''E$ ), došlo je do bočnog zanošenja pramca udesno, te za posljedicu imalo udar desnog pramčanog dijela broda u vrh gata, te nedugo zatim i u lučko signalno svjetlo, uslijed čega dolazi do oštećenja istog koji ostaje u funkciji ali iskrivljen pod kutem cca.  $30^{\circ}$  (Slika 2.).

Oko 40s nakon kontakta s vrhom gata, pri vožnji krmom, došlo je do udara nadvodnog dijela trajekta sa lučkim signalnim svjetlom na vrhu gata pri čemu je isto ostalo u funkciji, iskrivljeno za cca. 30 stupnjeva.

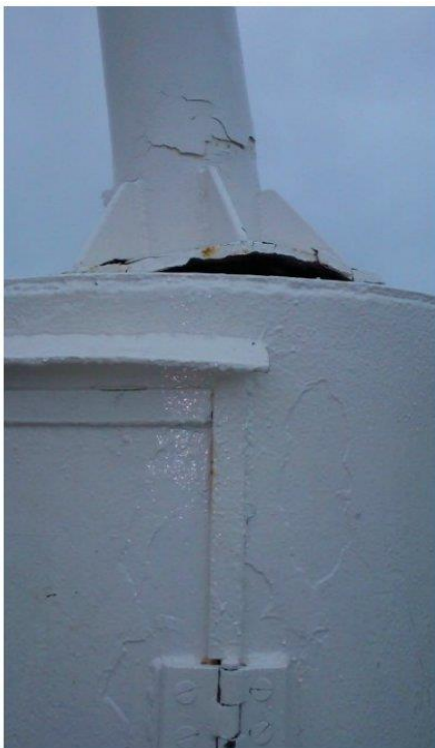
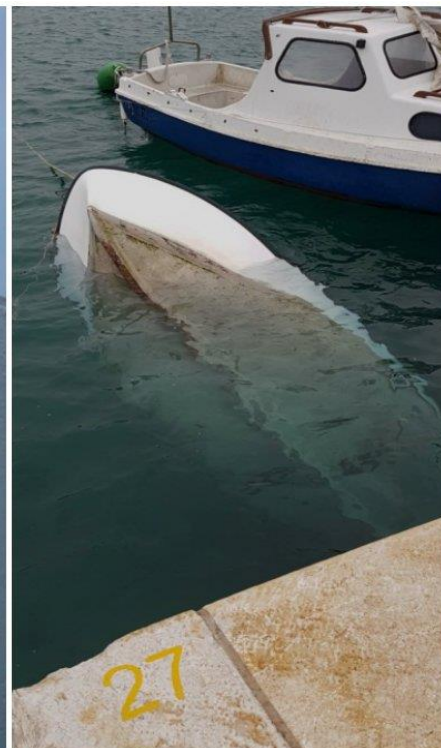
Slika 3. Potopljena brodica duljine 5m

Prilikom manevra, a u svrhu zaustavljanja broda, zapovjednik broda je zavezio naprijed što je dovelo do stvaranja većeg krmenog vala, te naplavlivanja i potapanja brodice duljine 5m u neposrednoj blizini gata, iza krmenog dijela trajekta (Slika 3.).

Prilikom samog manevra približavanja krmenog dijela broda uz gat, uslijed zavoženja motora naprijed, a u cilju bržeg zaustavljanja broda, došlo je do stvaranja većeg krmenog vala, te naplavlivanja i potapanja manje brodice na vezu u neposrednoj blizini trajektnog pristaništa (Slika 9.). Izravnog kontakta između trajekta i manje brodice nije bilo.

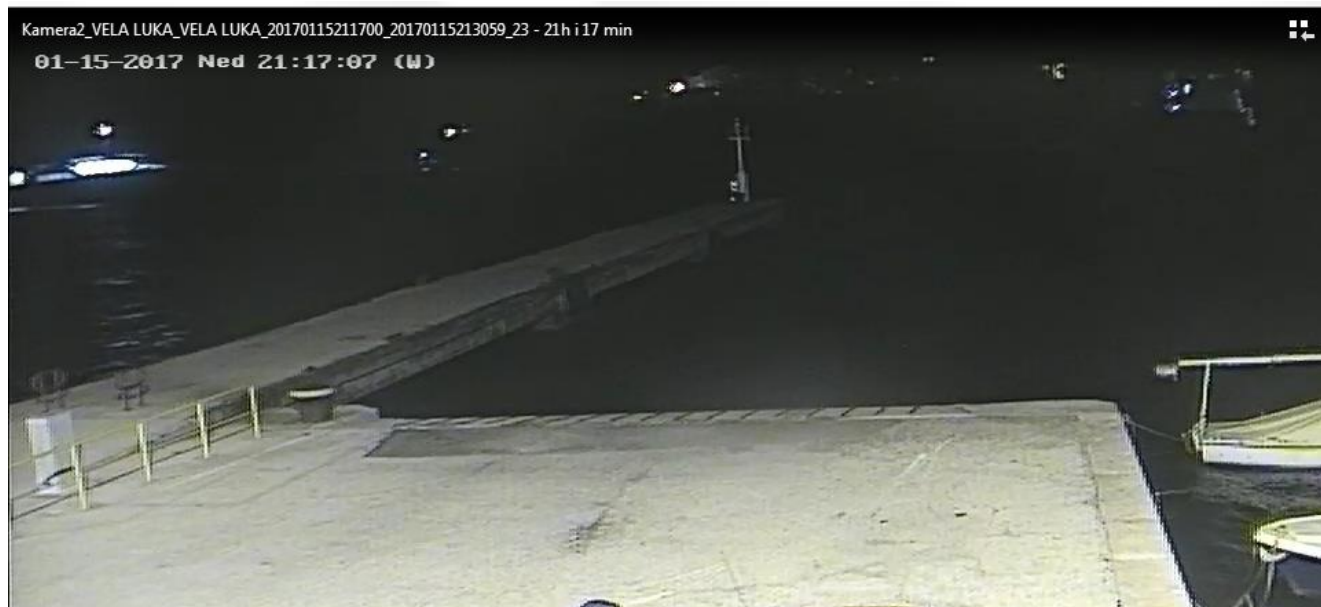
Slika 8. Brodice na vezu u komunalnom dijelu luke prije uplovljenja m/b "Korčula"  
(Izvor: Slika nadzorne kamere Županijske lučke uprave Vela Luka)

Dodatna činjenica, koja je utjecala na potapanje manje brodice, je neposredna blizina operativne obale komunalnoj (Slika 8.), koja je namijenjena za stalni vez plovni objekata čiji vlasnici imaju prebivalište na području jedinice lokalne samouprave i koji imaju sklopljen ugovor o stalnom vezu.
