Agencija za istraživanje nesreća i
ozbiljnih nezgoda zrakoplova
10000 Zagreb, Prisavlje 14

**SAŽETAK ZAVRŠNOG
IZVJEŠĆA**

**O SUDARU ZRAKOPLOVA TU 204 I A-320 NA
POVRŠINAMA ZA ZADRŽAVANJE
ZRAKOPLOVA ZRAČNE LUKE SPLIT
10. kolovoza 2008.**

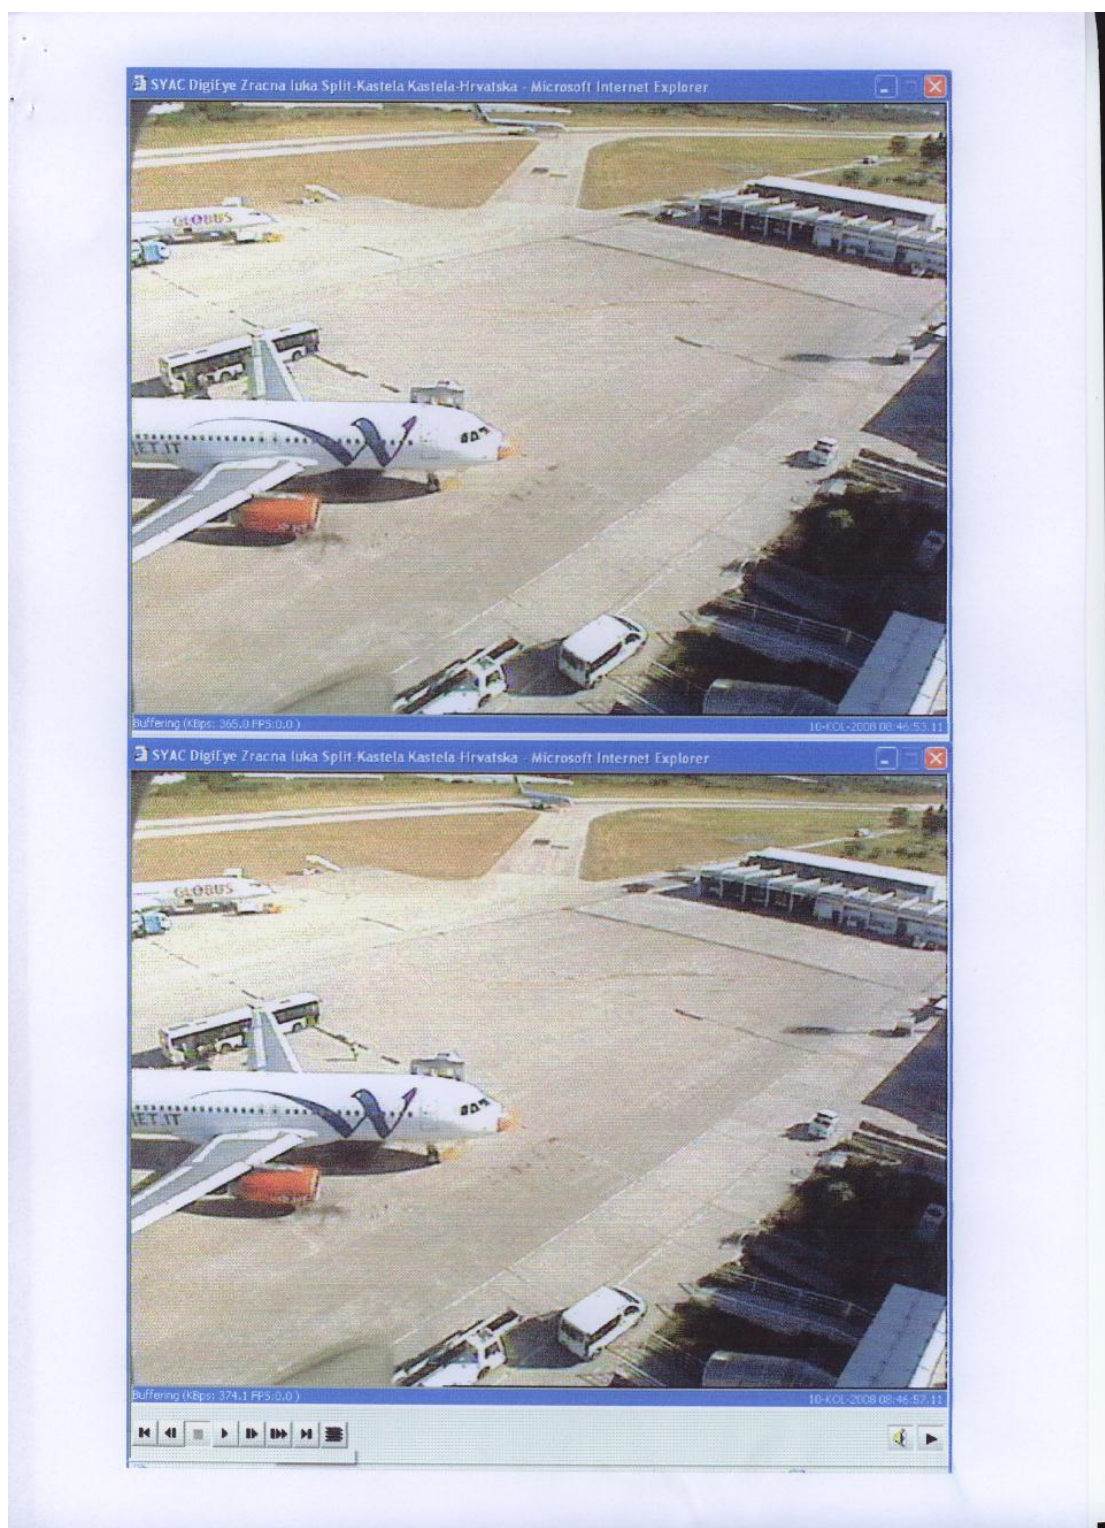
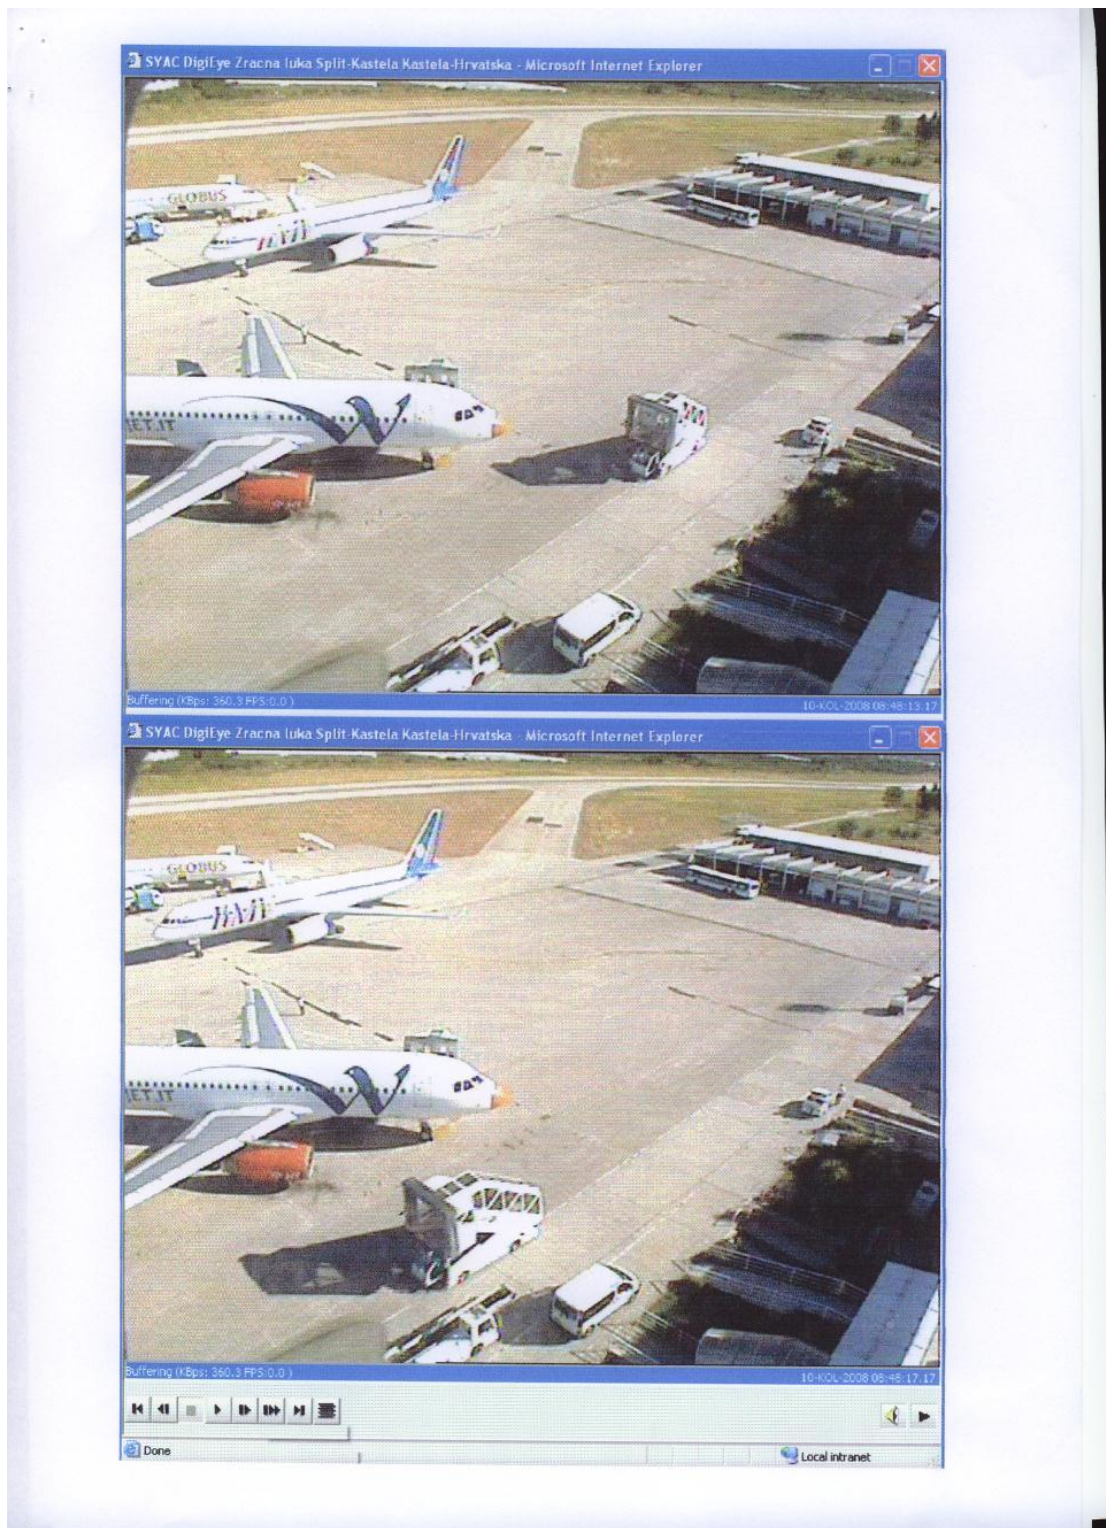
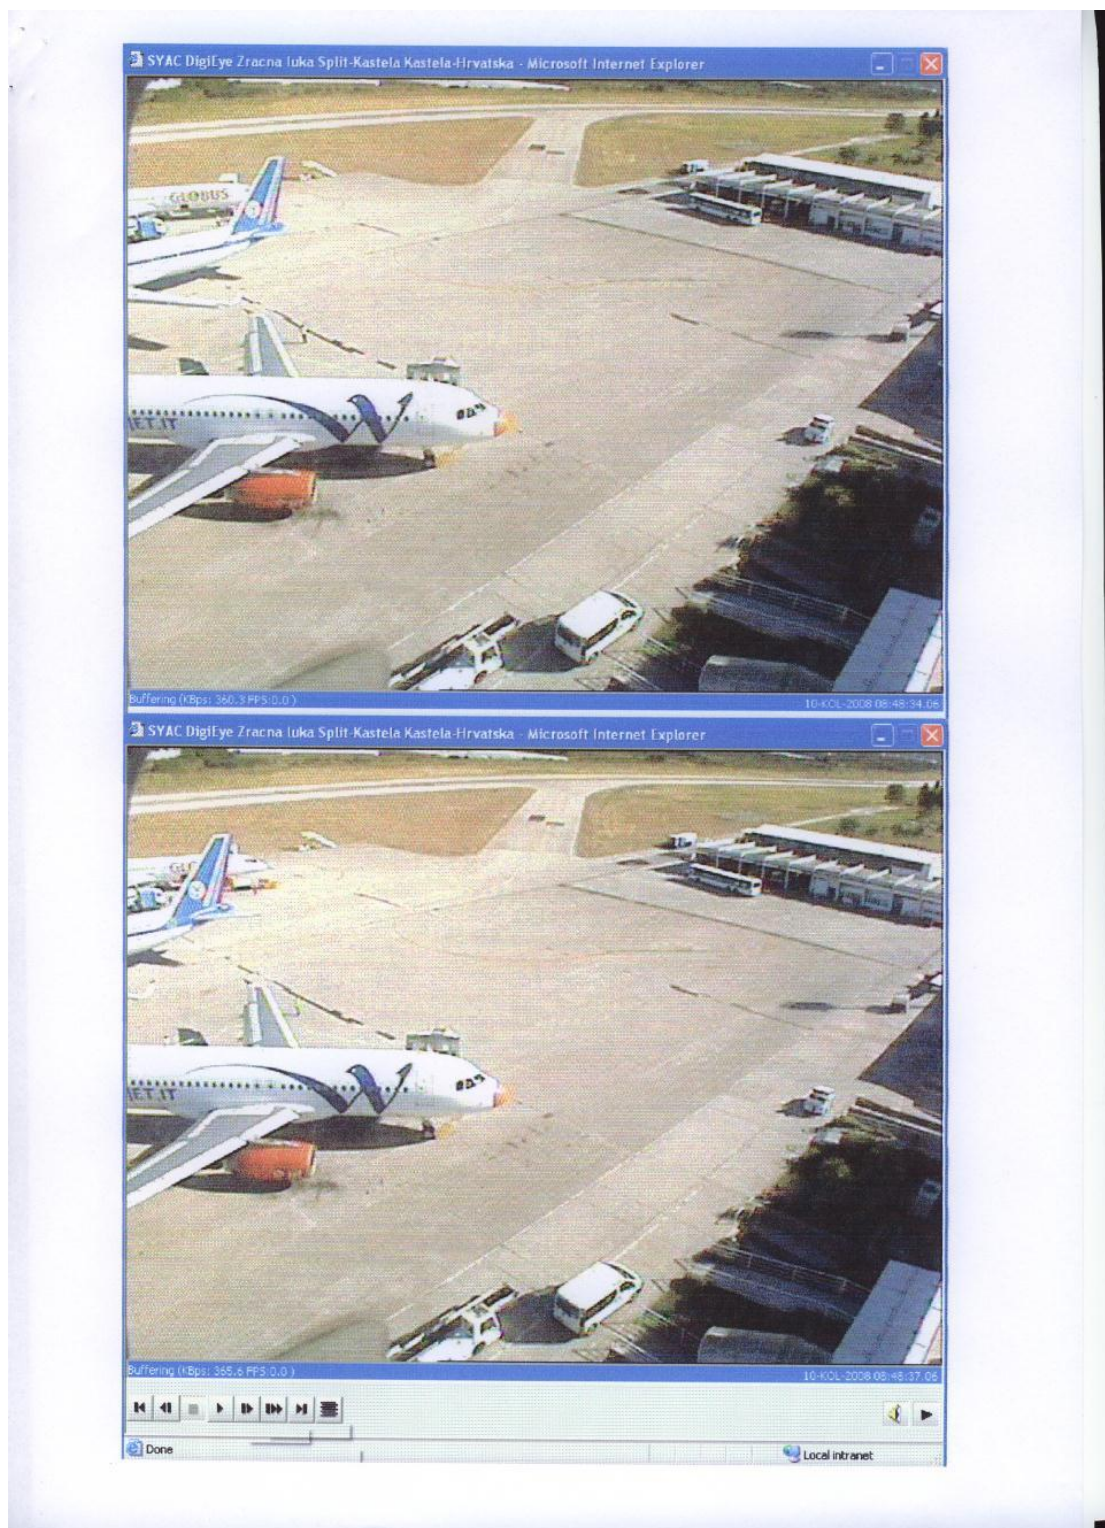
Po odobrenju kontrolora leta, zrakoplov je nakon slijetanja napustio uzletno-sletnu stazu preko spojnice B, „MVD9065 RWY VACATE VIA BRAVO“ (fotodokumentacija u nastavku).

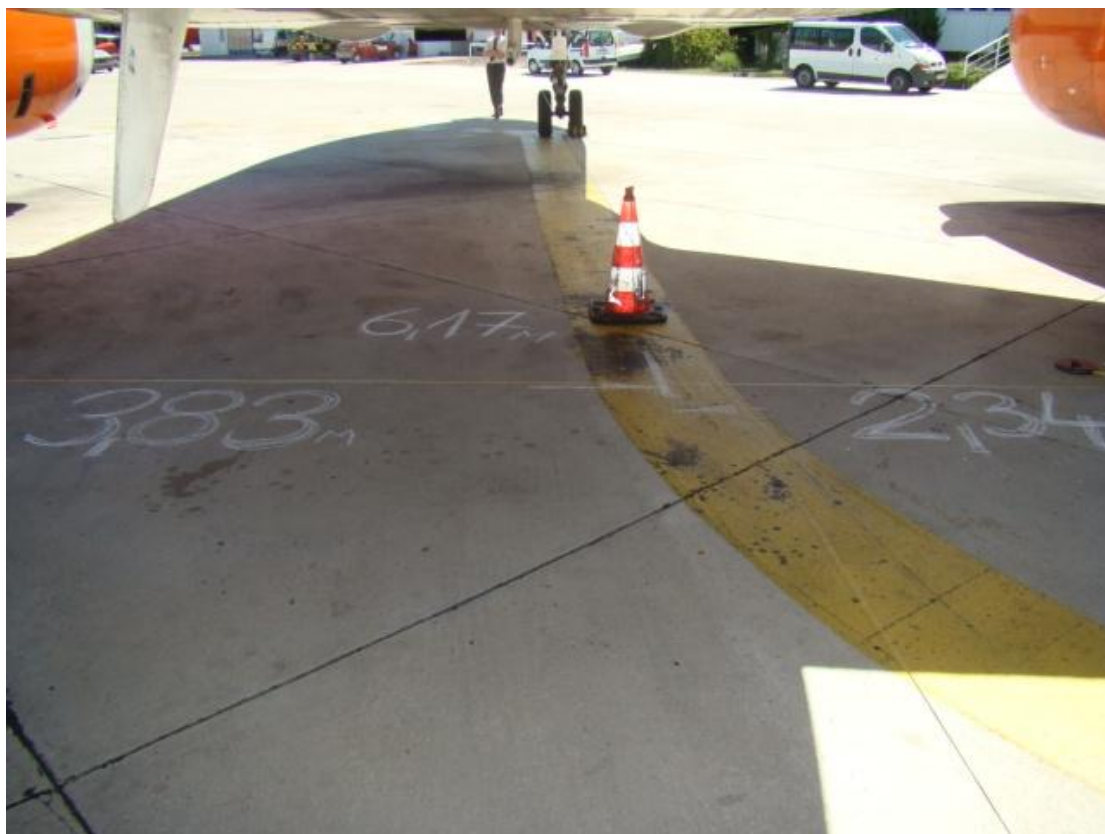
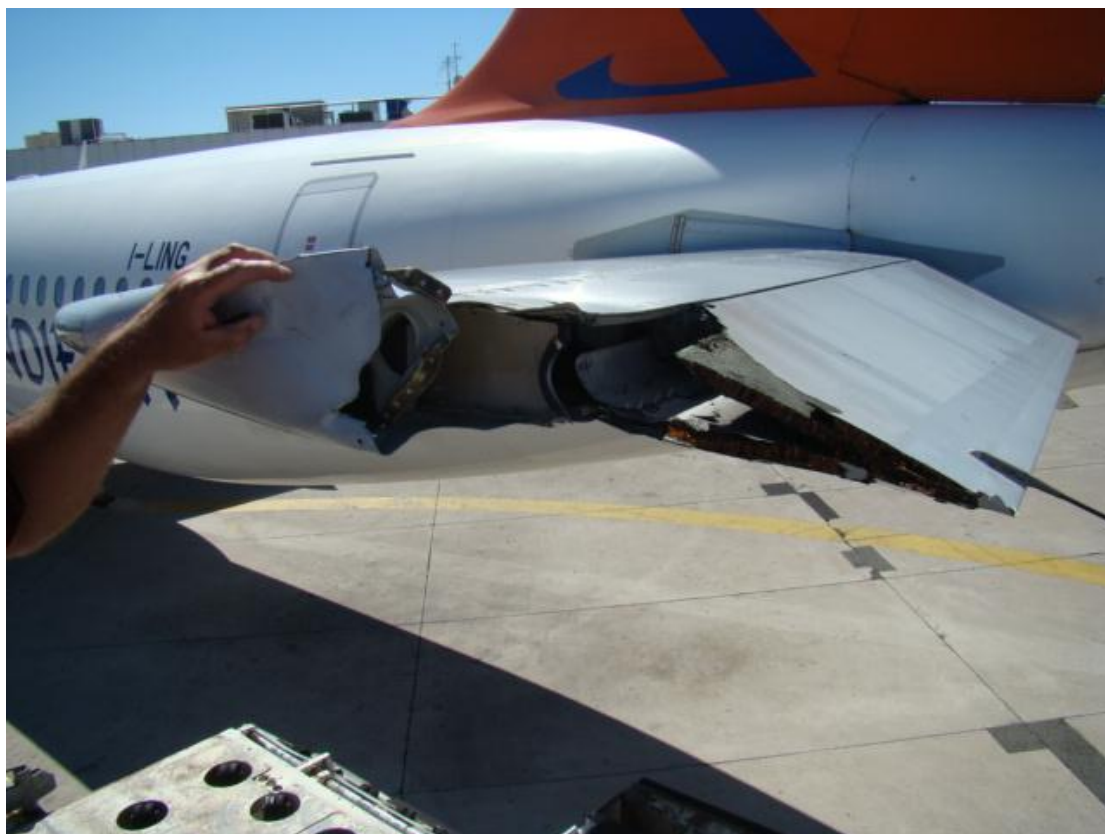
Zrakoplov A-320, registarskih oznaka I-LING u vrijeme događaja bio je parkiran na poziciji 7 Zračne luke Split. Očevidom istražitelja utvrđeno je da je zrakoplov bio nepravilno parkiran. Mjerenjem je potvrđeno da je zrakoplov bio postavljen lijevo od centralne parkirne linije za 0,75 metara (fotodokumentacija u nastavku).
