Agencija za istraživanje nesreća i
ozbiljnih nezgoda zrakoplova
10000 Zagreb, Prisavlje 14

ZAVRŠNO IZVJEŠĆE

O OZBILJNOJ NEZGODI PARAJEDRILICE

**KOJA SE DOGODILA DANA
28. LIPNJA 2012.
NA LETJELIŠTU „BRGUD“**

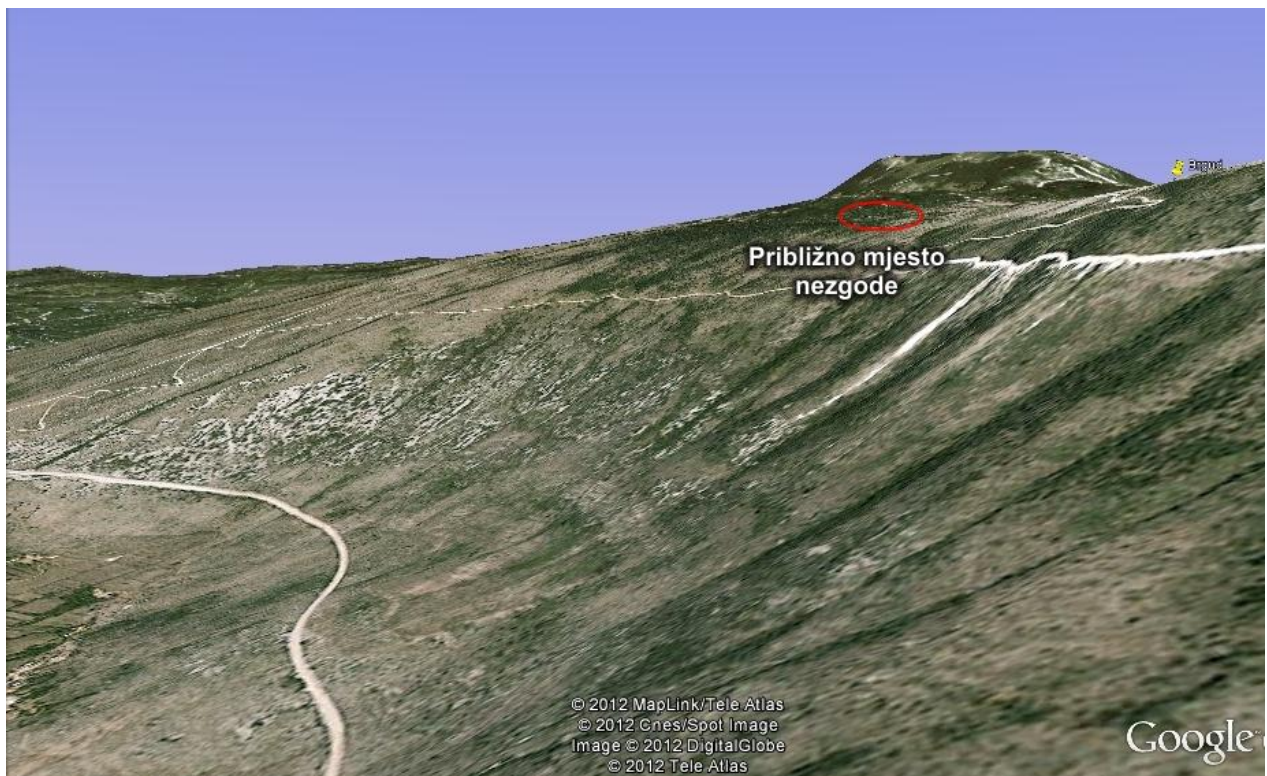
Slika 1. prikaz orografije mjesta gdje se dogodila ozbiljna nezgoda

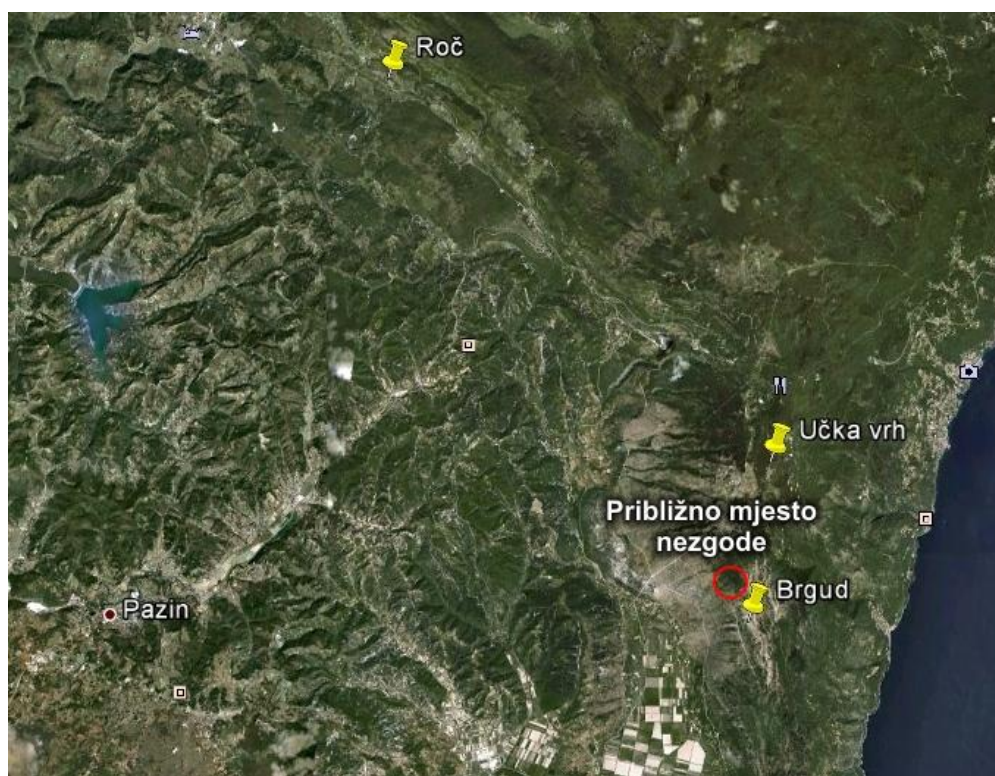
Slika 2. položaj poletišta Brgud i približna lokacija ozbiljne nezgode

Ozbiljna nezgoda (u daljnjem tekstu: nezgoda) desila se oko 1000 m u smjeru 340° od poletišta Brgud na južnom djelu Učke.

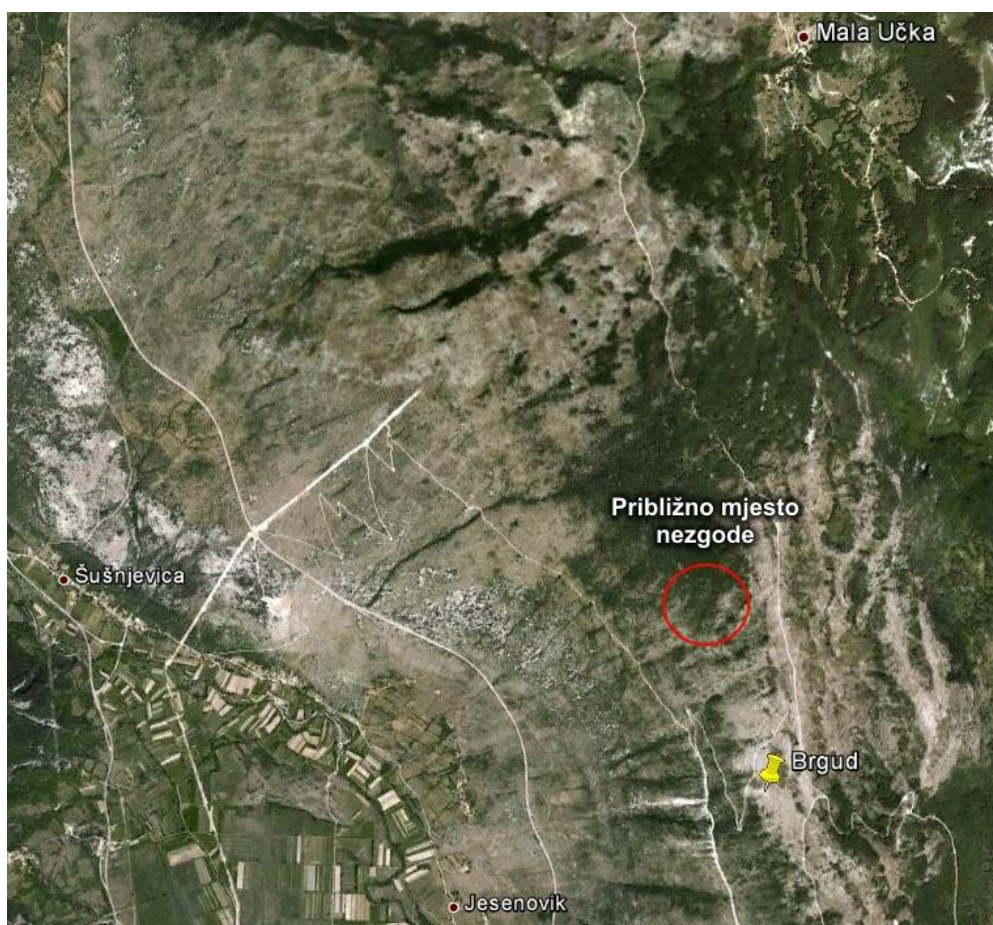
Slika 3. položaj poletišta Brgud i približna lokacija ozbiljne nezgode

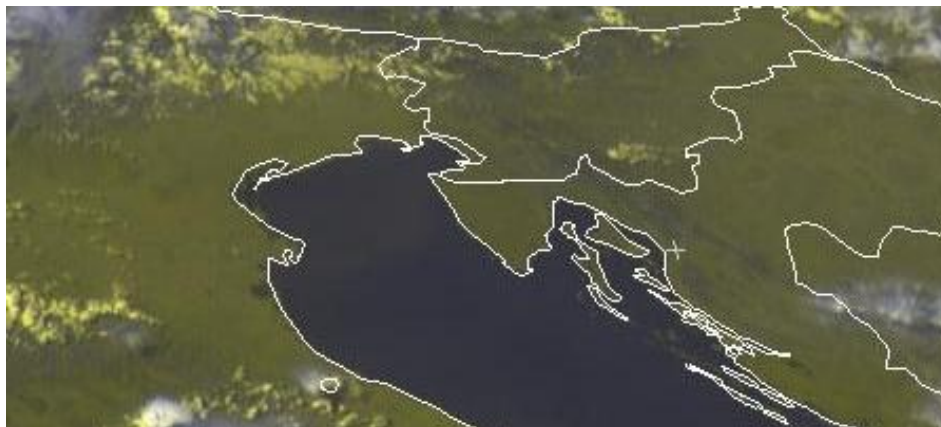
Slika 4. Satelitska slika od 28.06 u 17:00 hLT

Iz satelitske slike je vidljivo da nad Istrom, u vrijeme nezgode, nije bilo značajne konvektivne naoblake.

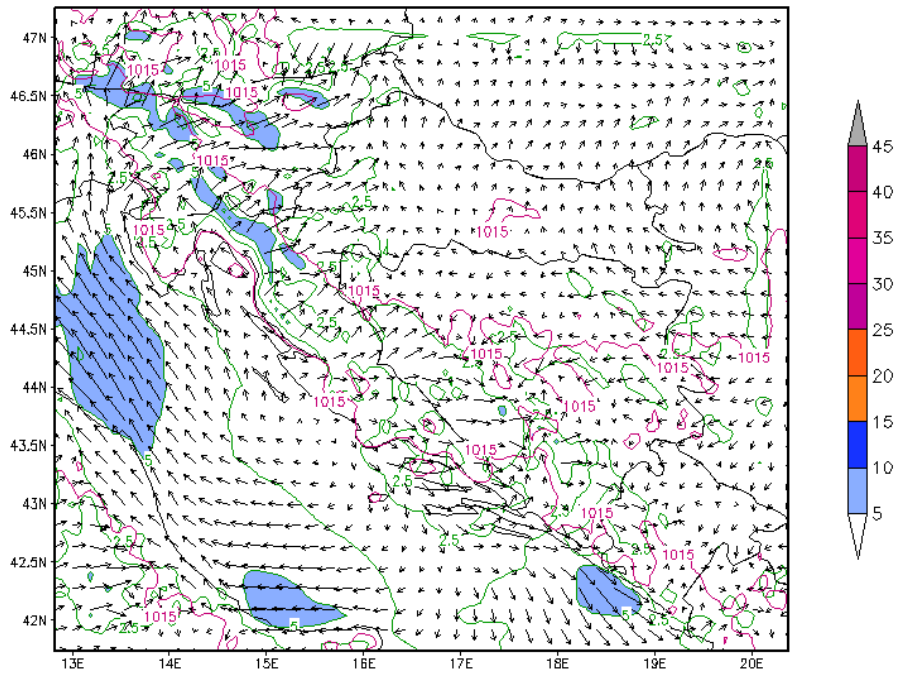
Vjetar na 10m m/s i tlak hPa 2012:6:28:17 www.meteo-info.hr

U vrijeme nezgode na danoj je lokaciji puhao uglavnom slab do umjeren (4-6 m/s) južni i jugoistočni vjetar. Južni vjetar na području nezgode – južni greben Učke, može biti problematičan za lake letjelice tipa paraglider.
