Agencija za istraživanje nesreća u zračnom, pomorskom i željezničkom prometu  
Odjel za istrage nesreća u zračnom prometu

## ZAVRŠNO IZVJEŠĆE

### O NESREĆI PARAJEDRILICE

koja se dogodila dana 17. travnja 2020. godine  
na području Triblja

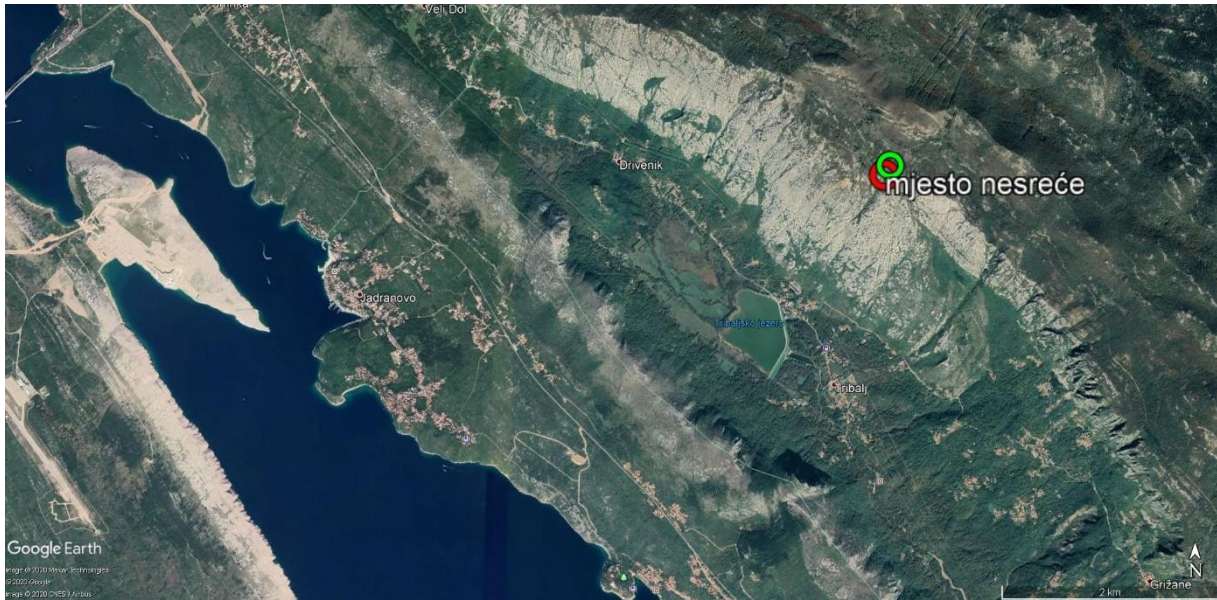
Slika 1. – Lokacija nesreće parajedrilice

Predmetna parajedrilica i pilot pronađeni su na travnato kamenitoj padini stotinjak metara ispod poletišta. Po položaju parajedrilice i pilota, zaključuje se da je smjer leta prilikom udara u tlo bio okomito u padinu, tj. upravo suprotan od smjera polijetanja.
